(平成27～28年度支援)

原状回復事業事例：長野県長野市混合廃棄物事案

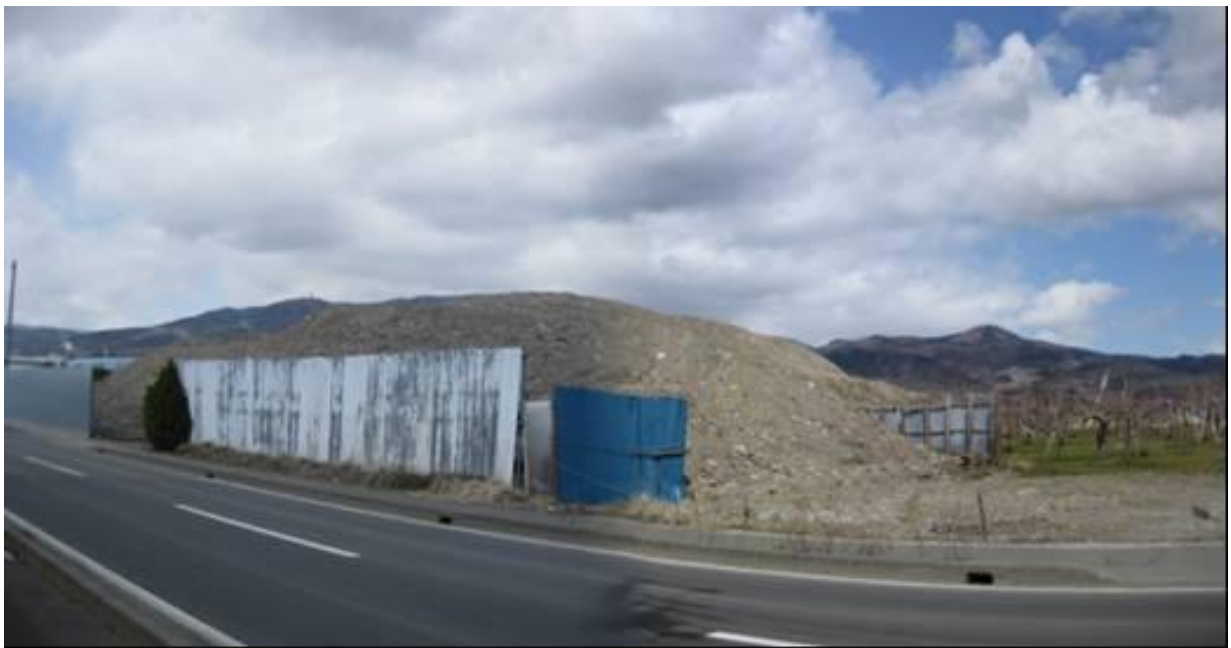
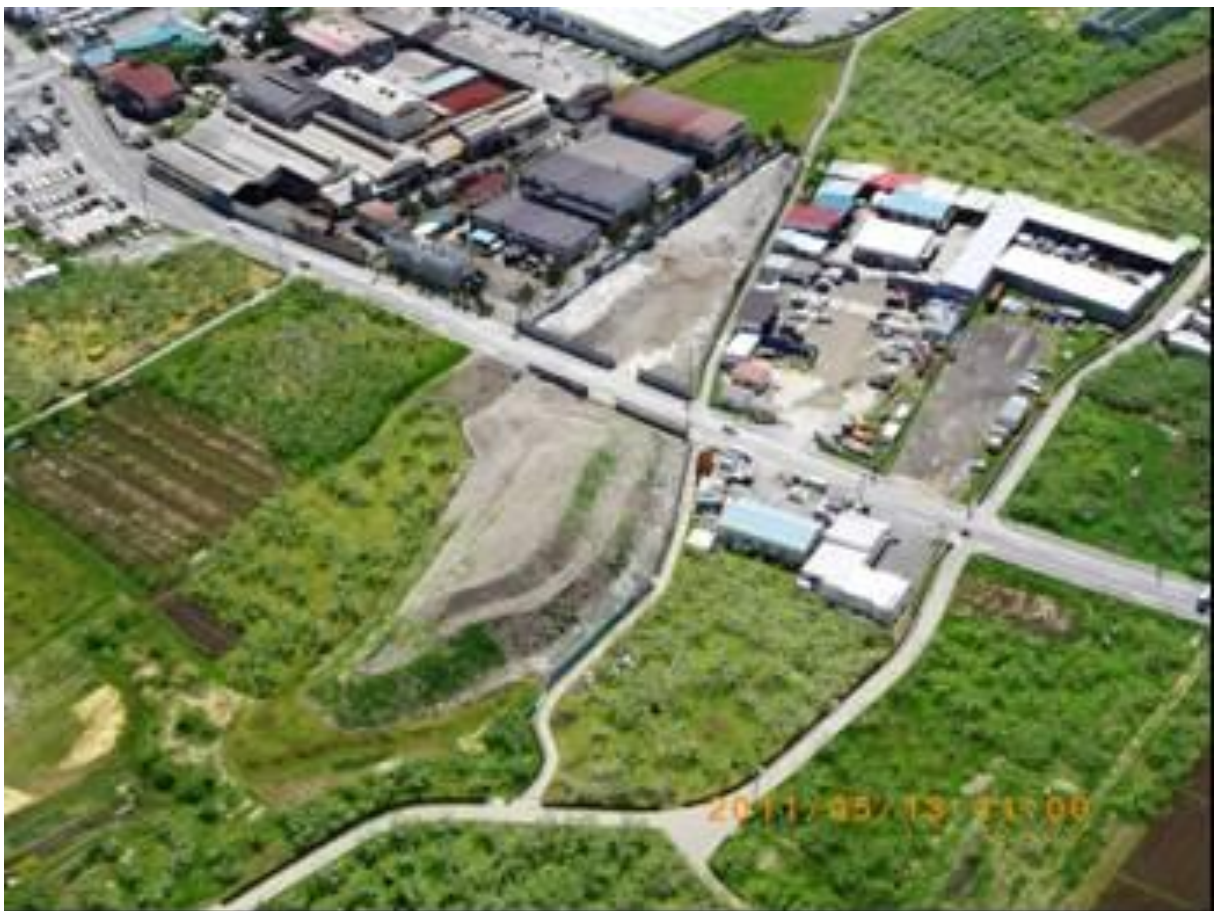
代執行前

事案の類型	中間処理業者による過剰保管及び近隣地への大量保管			
事案の場所	長野県長野市			
行為者	長野県長野市 A社 代表者取締役B 取締役C			
規模及び種類		投棄面積	投棄量	種類
	南側敷地 (元処分場)	1,426 m <sup>2</sup> (高さ1～3.2m)	約2,000 m <sup>3</sup>	廃プラスチック類、がれき類、木くず等
	北側敷地	4,095 m <sup>2</sup> (高さ10m)	約22,000 m <sup>3</sup>	がれき類、コンクリートくず等
支障のおそれ	・南側敷地 (処理施設、保管施設設置場所) 破砕された廃プラスチック類が残置されており、周辺の耕作地まで飛散している。 また、石綿スレート材も確認されており、経年劣化により飛散するおそれがある。 ・北側敷地 (駐車場敷地) 急勾配で積み上げられた廃棄物が崩落、落下するおそれがある。			
対策工の概要	・南側敷地 廃棄物の全量撤去 (市単独事業及び排出事業者の自主撤去) ・北側敷地 廃棄物の一部撤去 (排出事業者からの受託事業) 廃棄物の整形、補強土壁及び植生マットの設置 (財団支援事業)			
除去した廃棄物の種類及び量	・南側 約1,689 t (うち自主撤去約70 t) ・北側 約3,097 t (排出事業者からの受託事業)			
代執行費用	114,040,000円 (南側敷地) 57,574,800円 (北側敷地)			
支援した資金額	40,302,000円 (北側支援事業分)			
<b>【事案概要】</b>				
1. 不適正処理について A社は平成11年に処分業の許可 (木くず、がれき類の破砕) を受け、南側敷地に処理施設を設置して平成12年から事業を開始した。

北側敷地 廃棄物の一部撤去、崩落防止のため補強土壁及び植生マットの設置  
南側敷地 全量撤去（一部排出事業者の自主撤去を含む。）
