# 安息角試験結果 報告書

平成 26 年 6 月

不法投棄等現場の堆積廃棄物の  
斜面安定性評価 研究グループ

## 1. 安息角試験

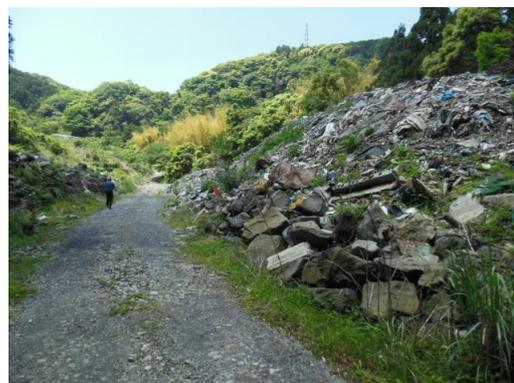
写真 1 現場状況

左側と右側(高さ=約 6m, 長さ=約 40m)の山

当該現場は、不法投棄敷地内で進入路から向かって左右に廃棄物の山が形成されている。右側の山は、約 3～6m 程度の標高であり、その背後には枯れ沢がある。また、左側の山は背後に山が迫っており形状的に大きな問題は無いものと考えられた。

今回の安息角試験は、右側の山で 2 箇所、左側の山で 1 箇所実施した。ここでは、右側の山（奥側）、右側の山（手前側）、及び左側の山との表記で示す。

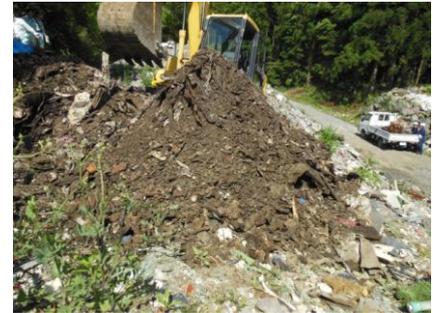
写真2 右側の山(奥側)での試験

表-3.1 右側の山（奥側）

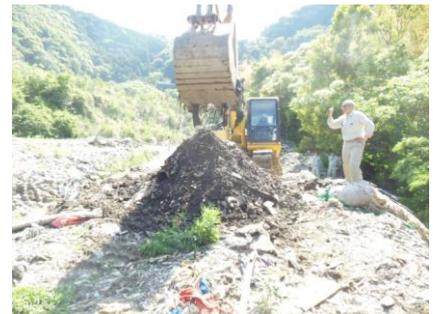
写真3 右側の山(手前側)での試験

表-3.2 右側の山（手前側）

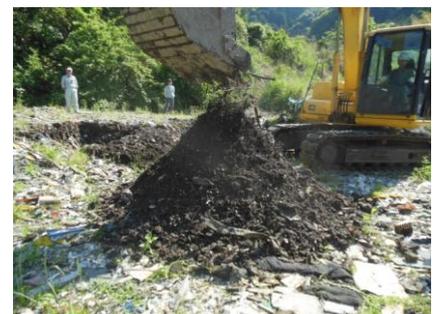
写真4 左側の山での試験

表-3.3 左側の山

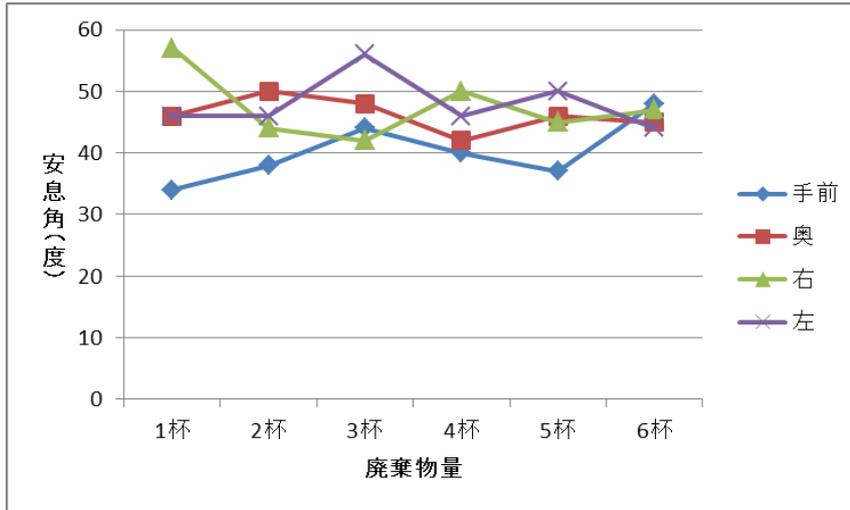
図-3.1 廃棄物数量と安息角の関係（右側奥側の山）

試験場所	限界安息角 (°)	停止安息角 (°)
右側の山 (奥側)	44	40
右側の山 (手前側)	42	38
左側の山	43	36

この結果一覧から、限界安息角は  $42\sim 44^\circ$ 、停止安息角は  $36\sim 40^\circ$  となる。試験結果に、ある程度の広がりがあることは、試験に用いた現場の廃棄物にバラツキ (不均一性) があることが原因であると考えられる。

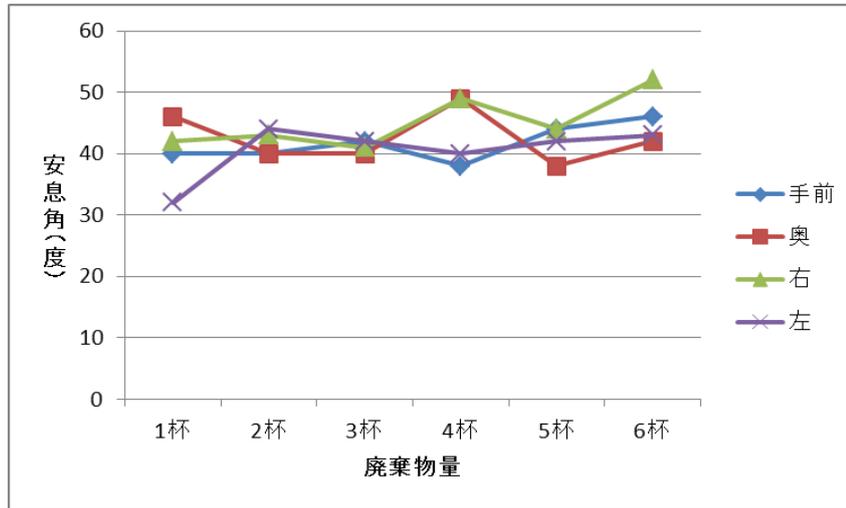
図-3.2 廃棄物数量と安息角の関係（右側手前の山）

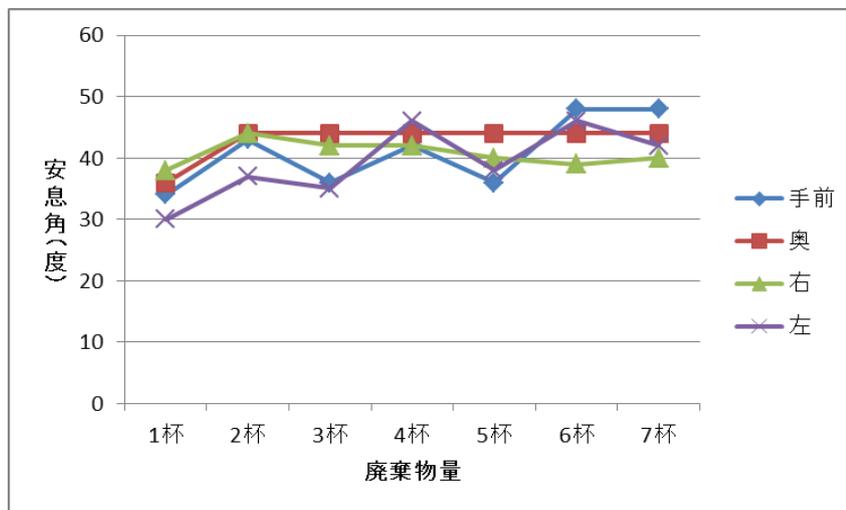
図-3.3 廃棄物数量と安息角の関係（左側の山）

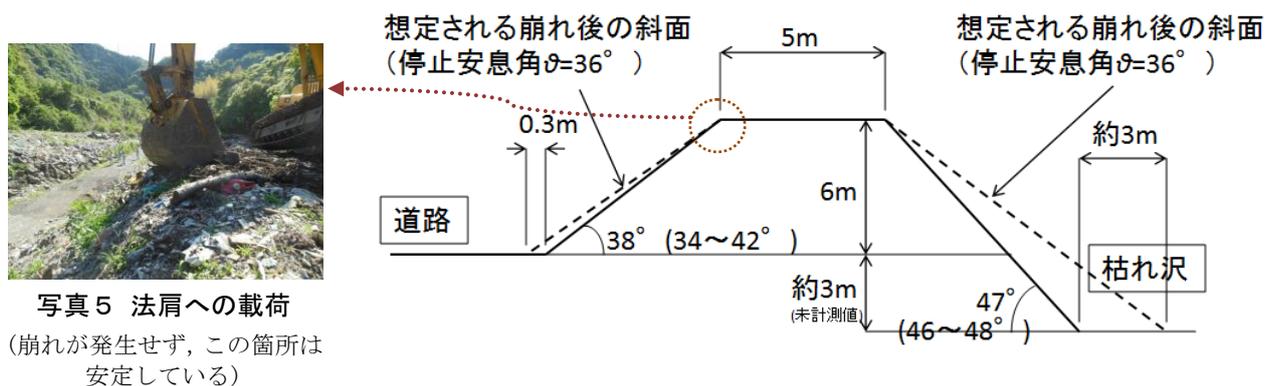
注) 表層崩壊後は基本的に停止安息角で斜面が形成されるが、一部重量物等は図示した範囲を超えて転がり広がる。

図-3.4 右側の山 停止安息角と想定されるくずれの範囲

では、当該現場における斜面の安定性を考慮すると、どの程度の斜面安定角度が妥当であるかの考えであるが、廃棄物組成や廃棄物中の水分量等のデータが乏しい現状では、停止安息角の下限を一応の目安とすることが、安全側の答えであると考えられる。しかしながら、崩壊により人的被害等の発生が少ないと考えられる斜面では、図-3.4 の想定される崩れ線を参考にするなどして対応しても良いと考える。
