(平成16年度支援)

原状回復事業実績事例：北海道虻田郡京極町硫酸ピッチ事案

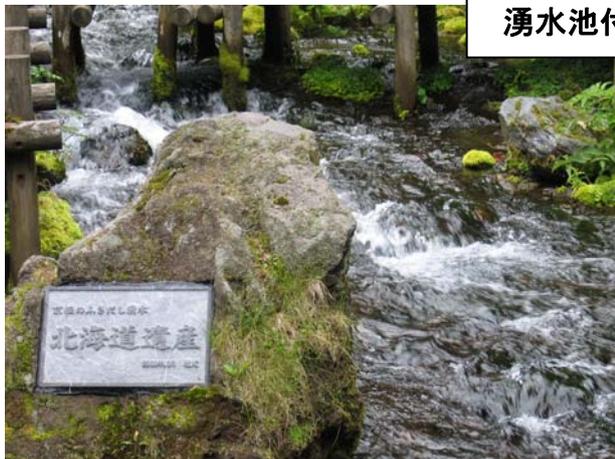
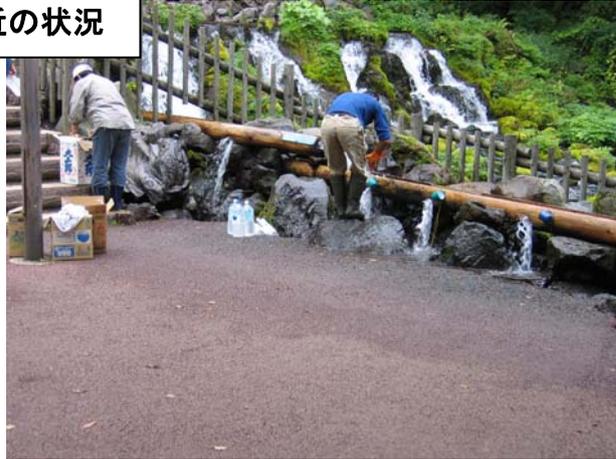
湧水池付近の状況

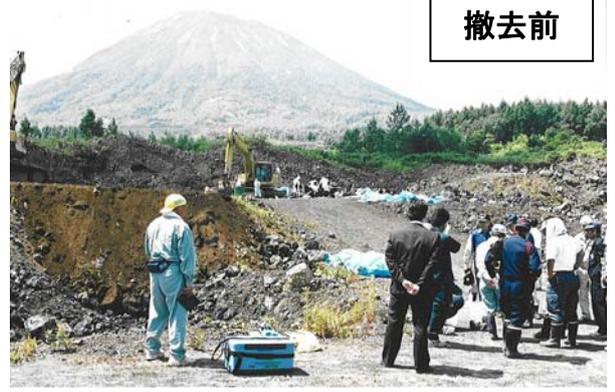
撤去前

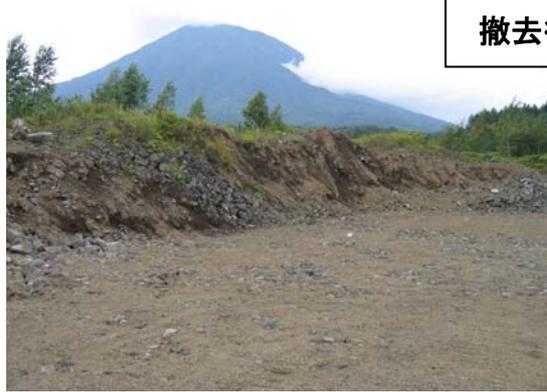
撤去後

北海道は、羊蹄山麓の名水の影響を考慮して、生活環境保全上の支障を除去するため、代執行により廃棄物を全量撤去した。

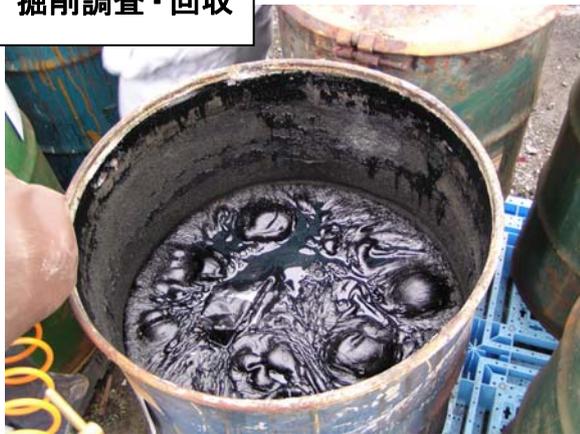
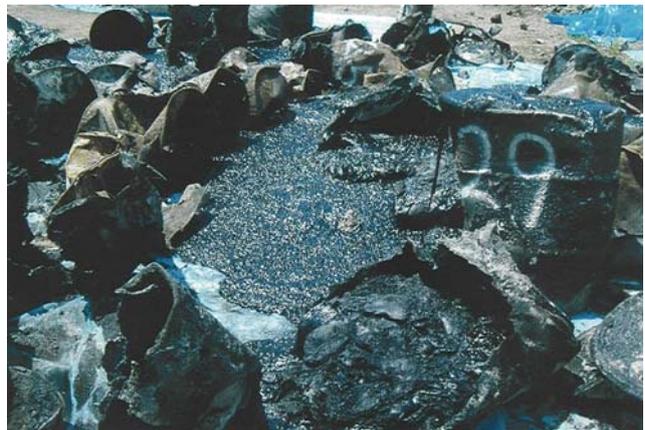
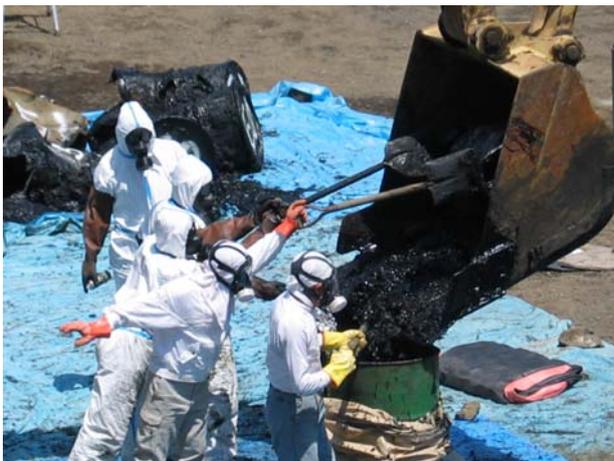
北海道の羊蹄山麓の採石場内に硫酸ピッチ入りドラム缶を埋立処分した旨の情報が北海道警察に入り、道庁と道警察が合同で現地確認及び検証を行い、投棄事実を確認した。掘削調査を慎重に行った結果、一部のドラム缶から硫酸ピッチの漏出が確認できたため、ビニール袋とフレコンバックに詰め替えてシートで梱包して敷地内に一時保管した。北海道は、北海道警察と連携して、行為者のAを特定し、排出事業者及び運搬関与者等を調査したが明らかにならなかった。

掘削調査・回収

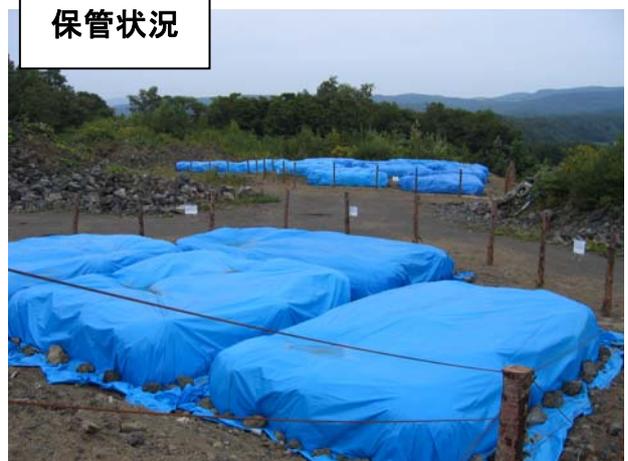
保管状況
