(平成17～18年度支援)

原状回復事業事例：群馬県太田市混合廃棄物事案

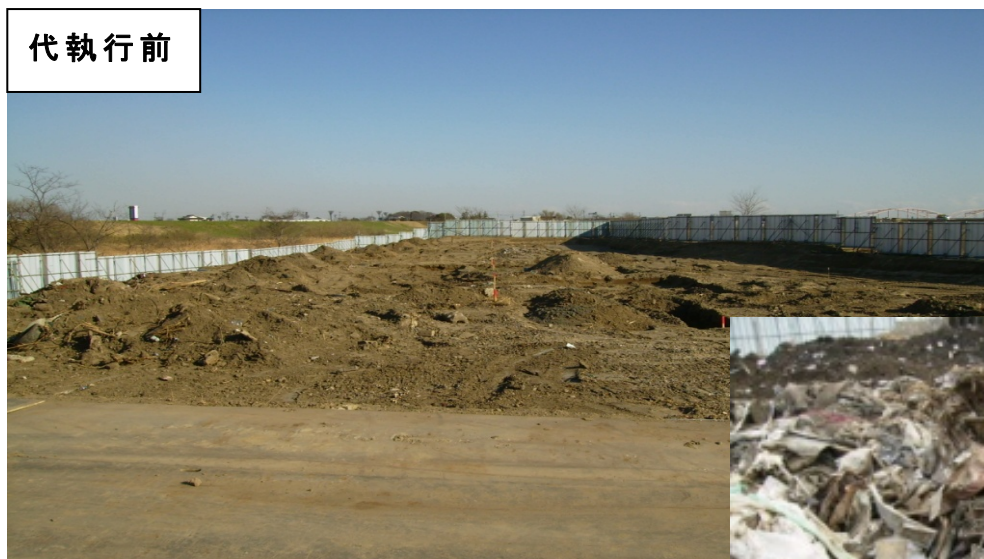
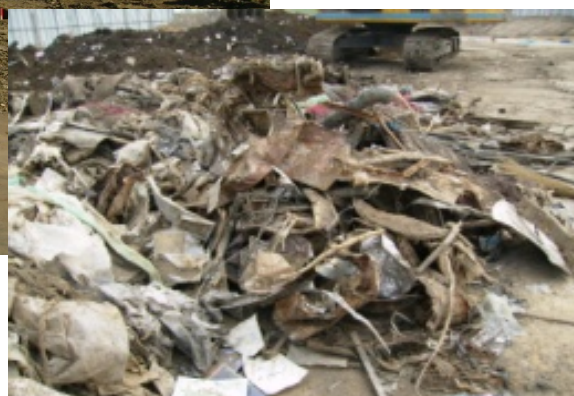
代執行前

事案の類型	投棄者不明の混合廃棄物の不法投棄
事案の場所	群馬県太田市内
行為者	不明
規模及び種類	投棄面積；1,729m ² 投棄量；9,328m ³ 廃プラスチック類、紙くず、木くず、繊維くず、陶磁器くず、 がれき類等の混合廃棄物、土砂
支障のおそれ	投棄された廃棄物には、ベンゼン、トルエン及びキシレンが混入しており、かつ、ベンゼンの濃度は廃棄物の埋立基準を大幅に上回っている。 また、投棄現場から250m範囲内には3本の水道水源井戸と15本の農業用井戸が設置されている。 このため、現状を放置すると水道水源井戸や農業用井戸が汚染され、健康被害や農作物被害が生じるおそれがある。
対策工の概要	投棄された産業廃棄物を掘削し、隣地で選別を行った後に産業廃棄物を搬出処理した。可燃物は太田市清掃センターで焼却処理、不燃物は中間処理業者において委託処理した。 また、土砂は必要に応じて処理を行った上で、現地で埋め戻した。
除去した廃棄物の種類及び量	排出・処分量 2,518m ³ (2,042t) 可燃物 1,137m ³ (793t) 不燃物 1,381m ³ (1,249t)
代執行費用	184,956,240円
支援した資金額	138,717,000円
